水道施設の被害

このたびの東日本大震災では、長期の停電、管路網の被害、県広域水道の受水停止も重なり、最大で断水戸数約23万戸、断水人口にすると約50万人、断水率で約50%に及ぶ被害が発生した。津波被害地区および道路損壊や宅地災害などにより修繕に時間を要する地区を除き、3月29日にほぼ市内全域の復旧が完了した。

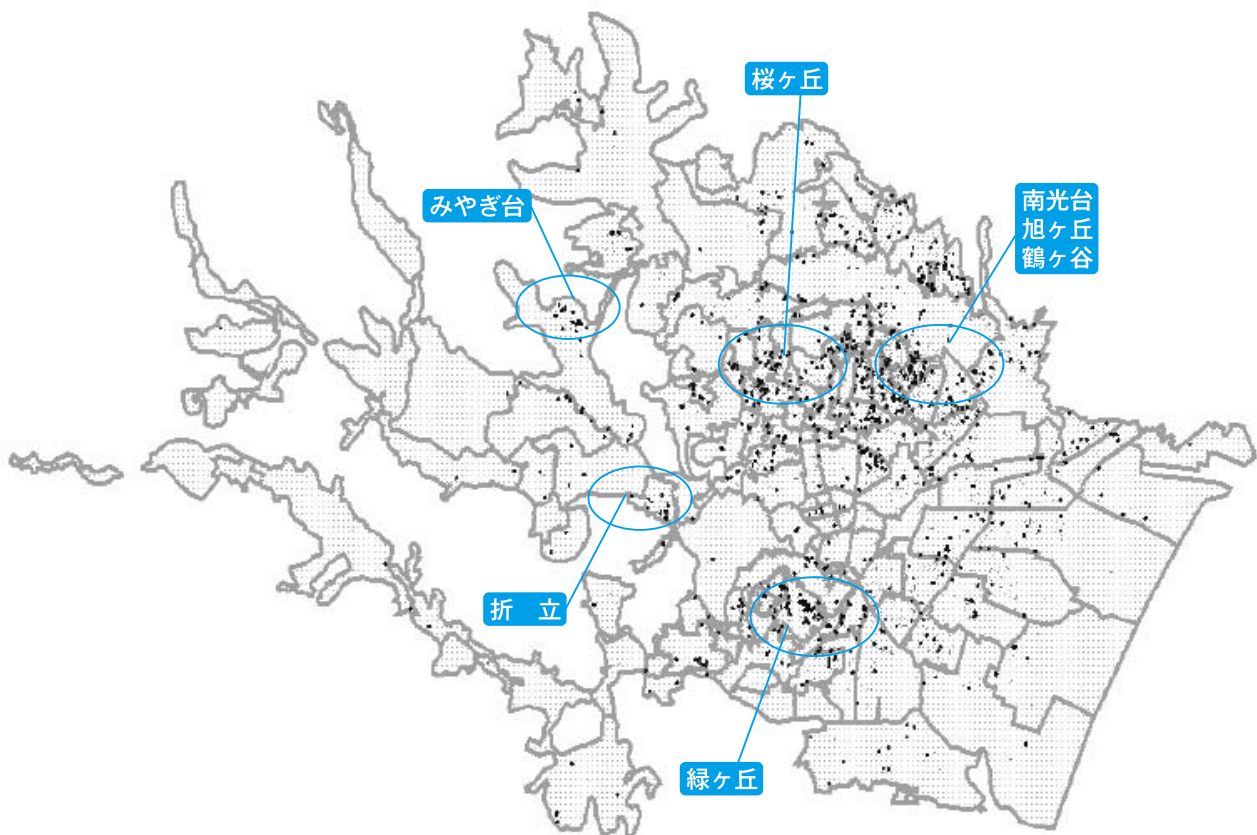
被害個所分布状況

被害の特徴として、地震による宅地被害が多い地域は、水道管被害も多く発生している。全体の被害率の0.12件/kmに対し、宅地被害エリアを含むブロックは0.5件/kmから1.8件/kmの被害が生じた。下図は管路被害個所を給水ブロック図上に表記したものであるが、基幹管路および配水支管の被害が多く発生している地区は南光台、旭ヶ丘、鶴ヶ谷、桜ヶ丘、緑ヶ丘、

折立、みやぎ台などの丘陵団地であり、地震による宅地被害が多い地域と重なっている。

また、宅地被害がなかった地区は、今回の大きな地震規模の割には管路への被害は多くないことから、今回の管路被害は地震動による直接的なものより、道路の陥没や隆起などの地盤変状による被害が多かったものと推察される。

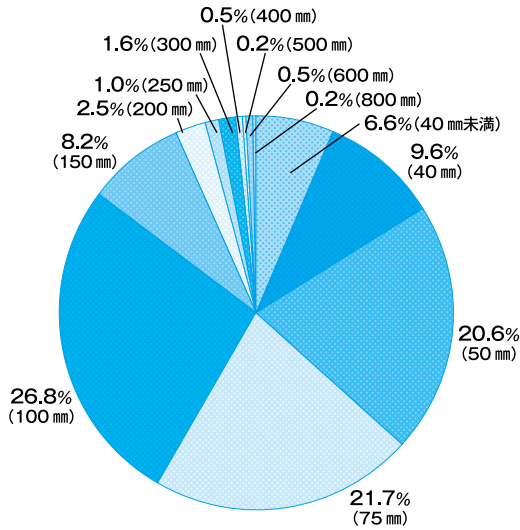
口径別被害発生状況

- ・配水管で437件の被害が発生し、被害率は0.10件/kmであった。
- ・ダクタイル鋳鉄管の被害件数は117件であり、被害率は0.04件/kmであった。被害形態は接合部の抜け出しが84件、管の亀裂などが27件、その他の要因は6件であり、そのうちの5カ所は中・大口径の基幹管路での被害であった。また、耐震継手のダクタイル鋳鉄管に被害はなかった。
- ・鋼管の被害件数は12件であり、被害率は0.09件/kmであった。そのうちの1カ所は中・大口径の基幹

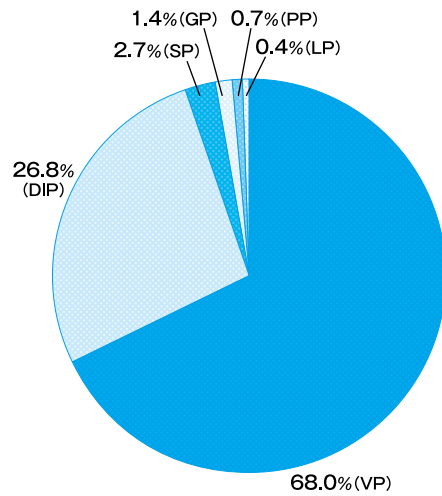
管種別被害発生状況

- ・硬質塩化ビニル管の被害件数は297件であり、被害率は0.20件/kmであった。
- ・ポリエチレン管、亜鉛メッキ鋼管、鉛管は11件であり、被害率は0.18件/kmであった。

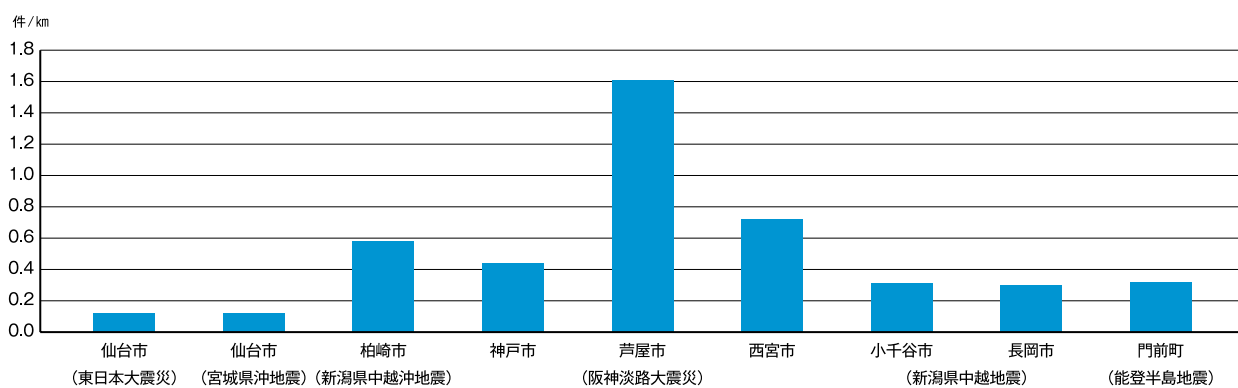
●過去の地震との被害率比較

昭和53年の宮城県沖地震と同等の被害率であるが、今回の大きな地震規模の割には管路への被害は少なかったといえる。また、他の地震被害と比較しても被害率は小さく、日本水道協会による管種毎被害率と比較してもほぼ全ての管種で下回っている。
